Commune de CHÈVREMONT  
Plan Local d'Urbanisme

**EXPERTISES ZONES HUMIDES**

Annexe au Rapport de Présentation

### 9.4.1 SECTEUR A

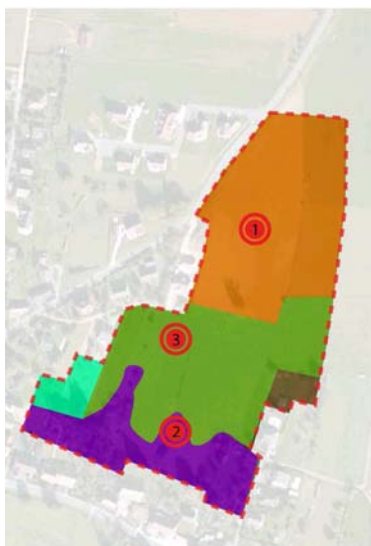
Photo n°1

| Sondage n°1 | Sondage n°2 |
|---|---|
| 0-60cm marnes, pas de traces d'hydromorphie<br>60-120cm marno-calcaire, pas de traces d'hydromorphie | 0-50cm marnes, pas de traces d'hydromorphie<br>50-120cm marnes, très légères traces d'hydromorphie (rouille)<br>Frais à partir de 60 cm |

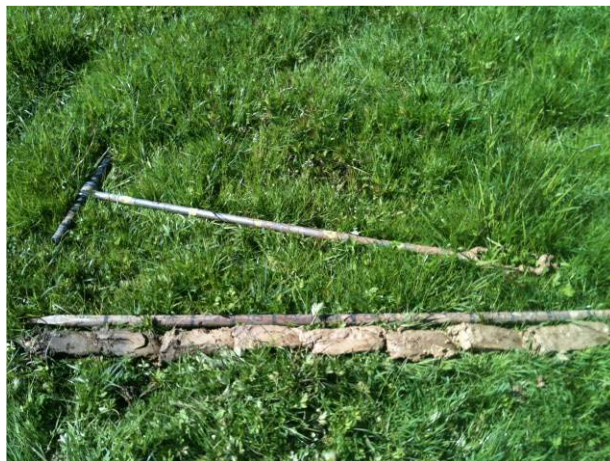
Photo n°3

| Sondage n°1 | Sondage n°2 |
|---|---|
| 0-35cm brun, pas de traces d'hydromorphie<br>35-120cm marron, traces importantes d'hydromorphie (rouille)<br>Nappe à partir de 45 cm | |

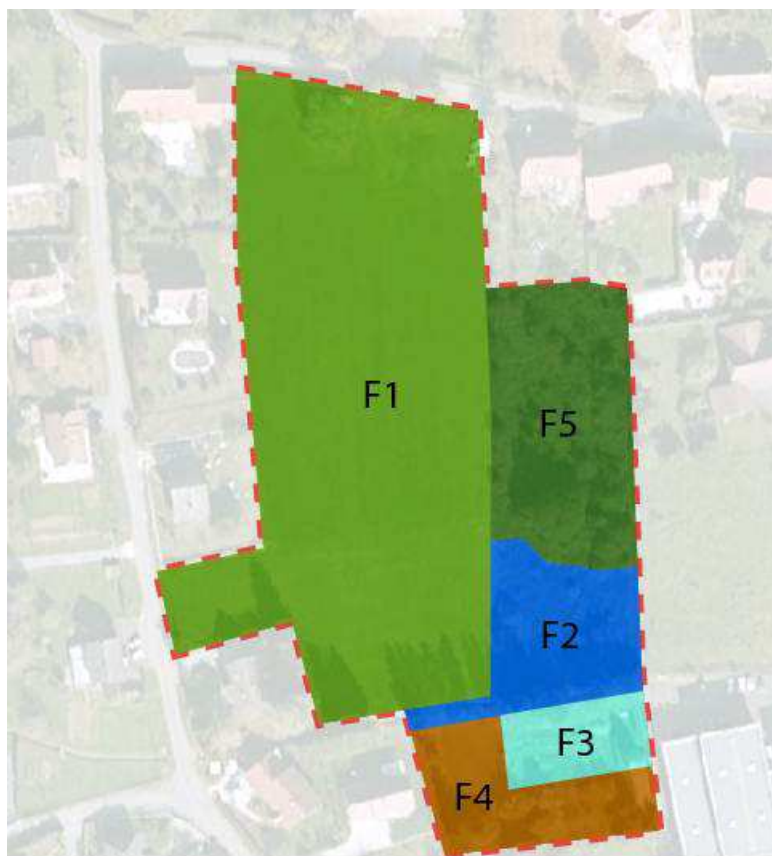
Localisation des faciès CORINE Biotope

| Faciès | Code CORINE | Intitulé |
| F1 | 38.2 | Prairie à fourrage des plaines |
| F2 | 37.219 | Prairie à scirpe des bois |
| F3 | 82.3 | Culture extensive |
| F4 | 86 | Village |
| F5 | 83 | Bosquet |

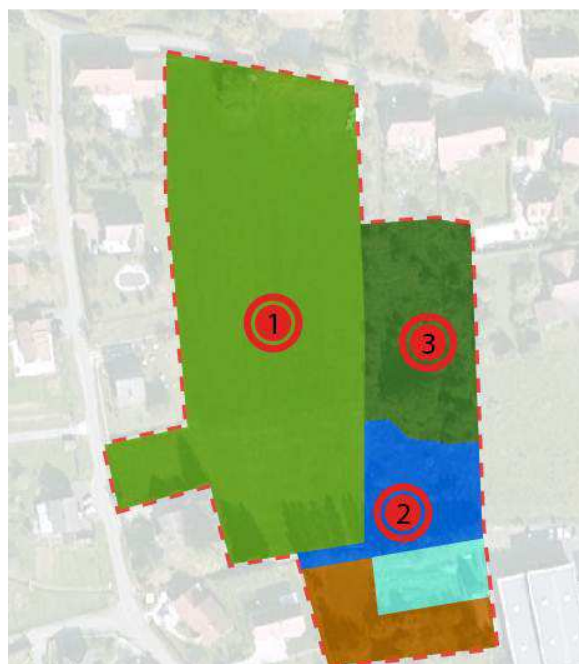
Sondage n°1

Le secteur B, en F2, est caractérisé comme zone humide. Cette dernière joue un rôle non négligeable dans la collecte, le stockage et l'épuration de l'eau avant son transfert dans l'environnement par infiltration ou ruissellement vers le cours d'eau. Elle participe au ralentissement des écoulements, limitant ainsi l'érosion du sol. C'est un site d'accueil pour la faune sauvage qui présente des habitats favorables à son alimentation. L'état de conservation de cette zone est relativement bon.

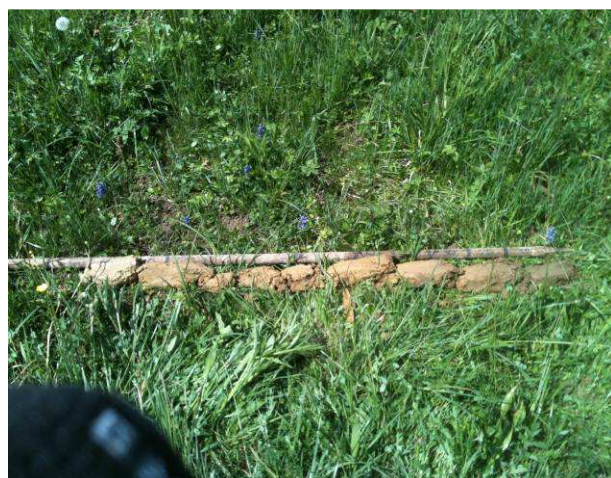
| Sondage n°1 | Sondage n°2 |
|---|---|
| 0-20cm brun, pas de traces d'hydromorphie<br>20-120cm marron, pas de traces d'hydromorphie<br>Nappe à partir de 90 cm. | 0-30cm brun, légères traces d'hydromorphie (noires)<br>30-110cm beige, légères traces d'hydromorphie (rouille). |

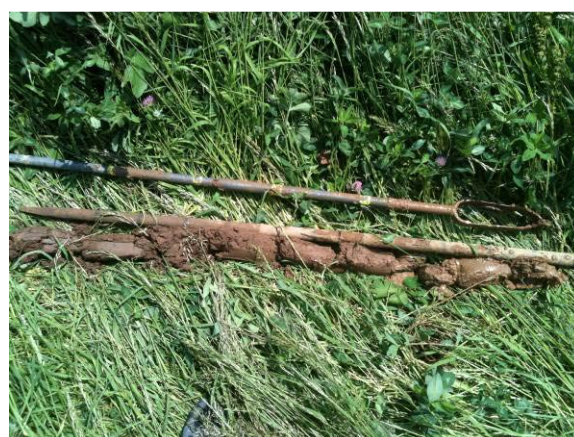
Sondage n°3

| Sondage n°1 | Sondage n°2 |
|---|---|
| 0-110cm brun sableux, pas de traces d'hydromorphie | |

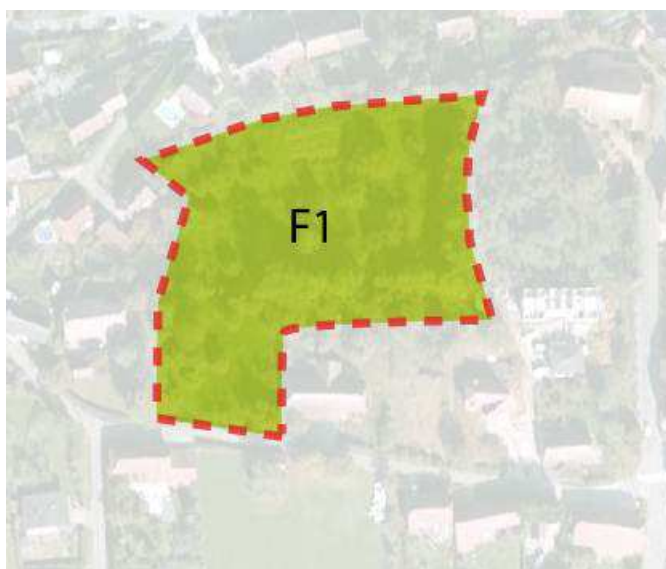
Localisation des faciès CORINE Biotope

| Faciès | Code CORINE | Intitulé |
|---|---|---|
| F1 | 83.1 | Verger de hautes tiges |

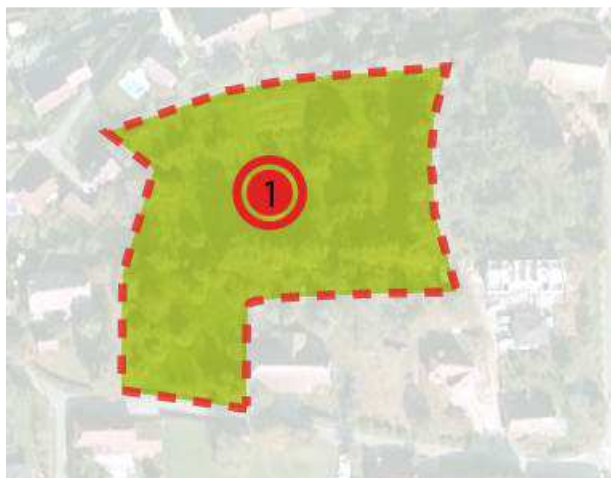
Sondage n°1

Le secteur C ne joue pas un rôle important dans la collecte, le stockage et l'épuration de l'eau avant son transfert dans l'environnement par infiltration ou ruissellement vers le cours d'eau. Elle participe très peu au ralentissement des écoulements et ne limite pas spécialement l'érosion du sol.

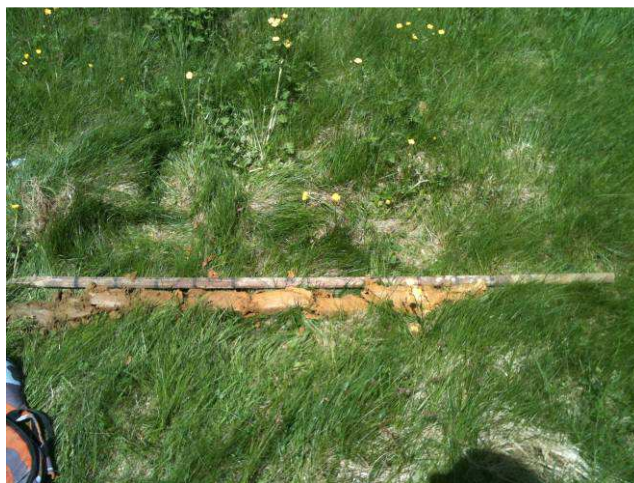
| Sondage n°1 |
|---|
| 0-40cm brun, pas de traces d'hydromorphie |
| 40-80cm marron, pas de traces d'hydromorphie |
| 80-120cm beige, très légères traces d'hydromorphie |

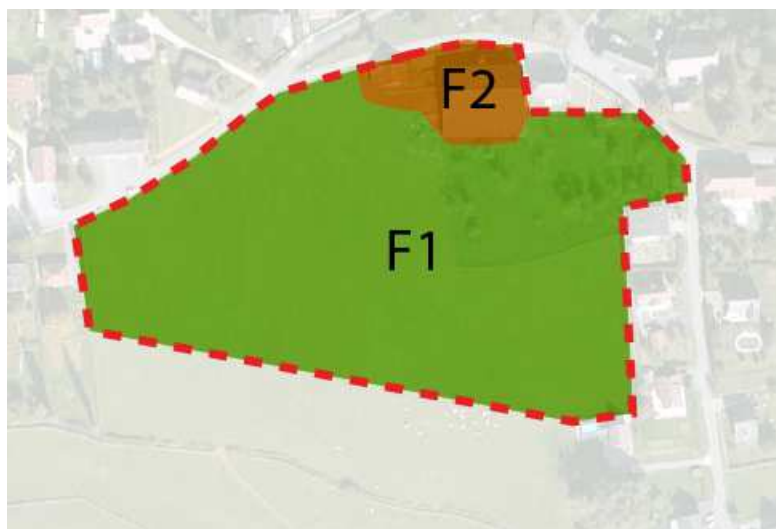
Localisation des faciès CORINE Biotope

| Faciès | Code CORINE | Intitulé |
|---|---|---|
| F1 | 38.22 | Prairie des plaines à fourrage |
| F2 | 86 | Village |

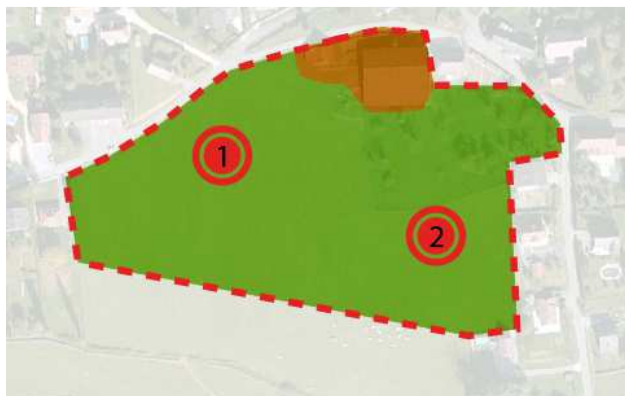
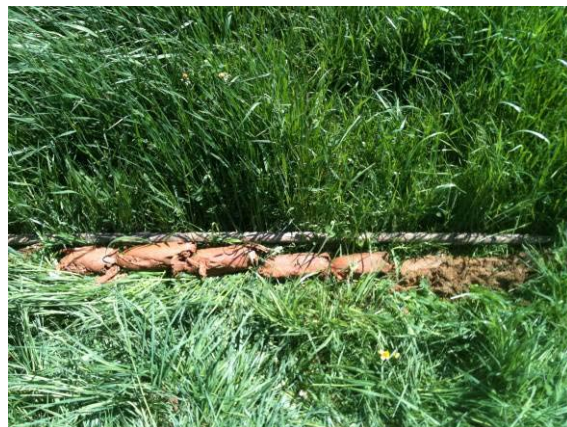
Sondage n°1

Le secteur D ne joue pas un rôle important dans la collecte, le stockage et l'épuration de l'eau avant son transfert dans l'environnement par infiltration ou ruissellement vers le cours d'eau. Il participe très peu au ralentissement des écoulements et ne limite pas spécialement l'érosion du sol.

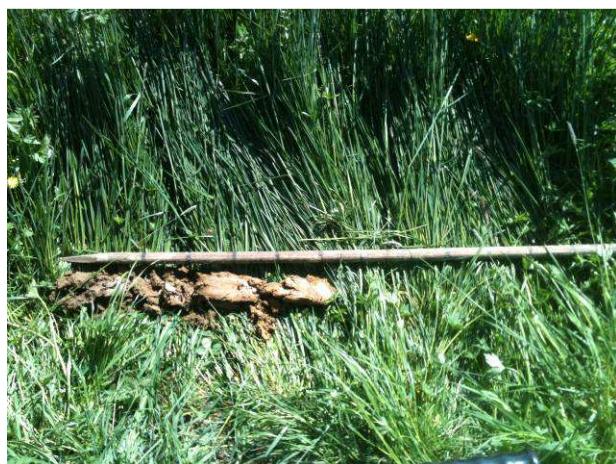
Sondage n°2

| Sondage n°1 | Sondage n°2 |
|---|---|
| 0-20cm brun, pas de traces d'hydromorphie<br>20-130cm rouge, pas de traces d'hydromorphie<br>A partir de 130cm, roche-mère gréseuse | 0-30cm brun, pas de traces d'hydromorphie<br>30-50cm orange, pas de traces d'hydromorphie<br>50-60cm orange, très légères traces d'hydromorphie (rouille/noire)<br>A partir de 60cm, roche-mère gréseuse |

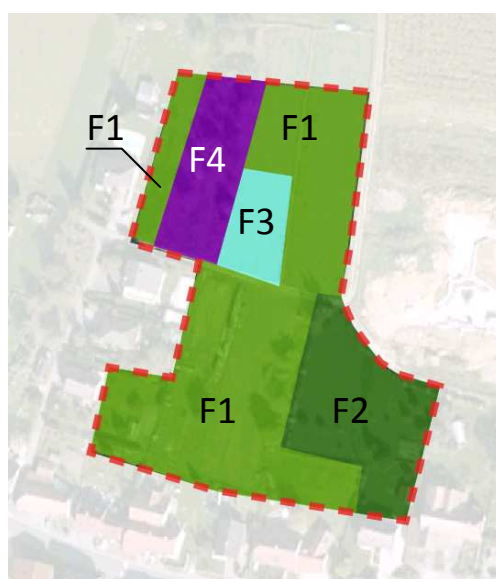
Localisation des faciès CORINE Biotope

| Faciès | Code CORINE | Intitulé |
|---|---|---|
| F1 | 38.22 | Prairie des plaines à fourrage |
| F2 | 36 | Village |
| F3 | 32.3 | Culture extensive |
| F4 | 83.1 | Verger de haute tiges |

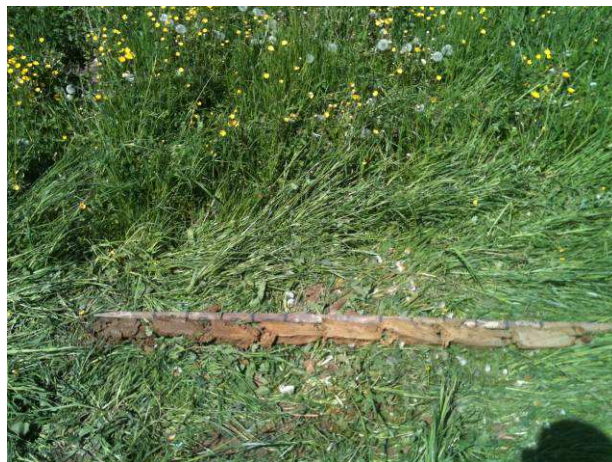
Sondage n°1

Le secteur E ne joue pas un rôle important dans la collecte, le stockage et l'épuration de l'eau avant son transfert dans l'environnement par infiltration ou ruissellement vers le cours d'eau. Il participe très peu au ralentissement des écoulements et ne limite pas spécialement l'érosion du sol.

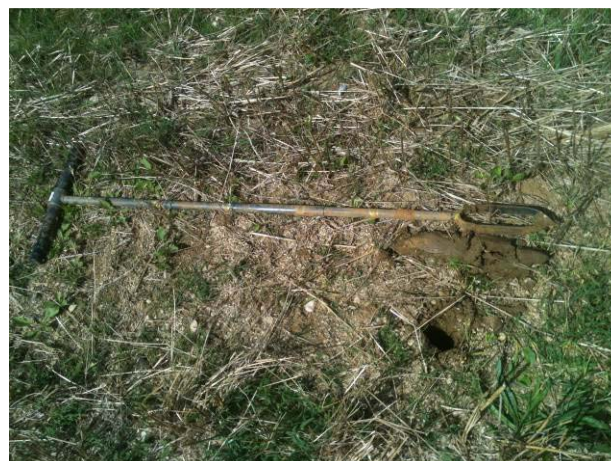
Photo n°2

| Sondage n°1 | Sondage n°2 |
|---|---|
| 0-40cm brun, pas de traces d'hydromorphie<br>40-80cm marno-calcaire, pas de traces d'hydromorphie<br>A partir de 80 cm, roche-mère calcaire | 0-30cm brun avec des éclats calcaires, pas de traces d'hydromorphie<br>A partir de 30 cm, roche-mère calcaire |

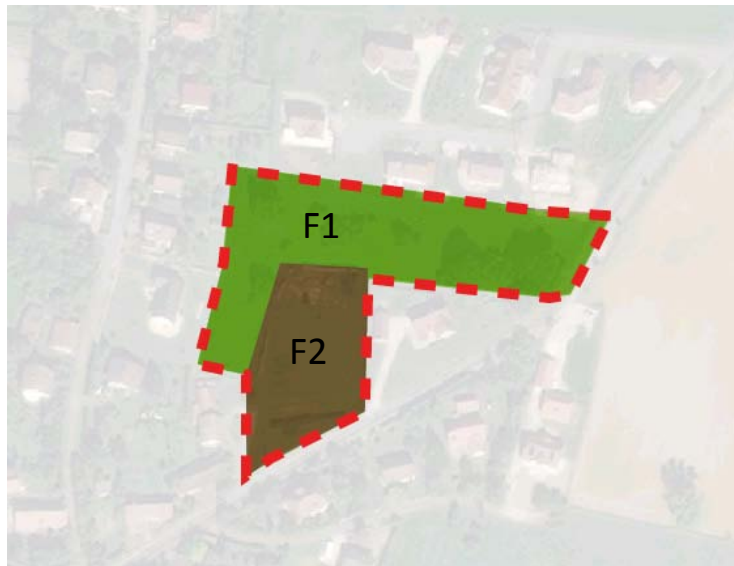
*Localisation des faciès CORINE Biotope*

| Faciès | Code CORINE | Intitulé |
|---|---|---|
| F1 | 38.22 | Prairie des plaines à fourrage |
| F2 | 86 | Village |

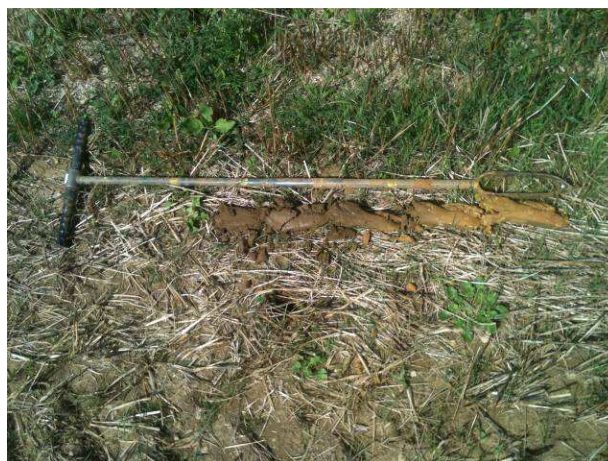
Photo n°1

- **Faune observée :** aucune espèce n'a été observée.
- **Régime hydrique :** Les ressources en eau sont principalement les précipitations et le ruissellement diffus.
- **Etude pédologique :** 2 sondages à la tarière
